リサイクルエポキシ樹脂を用いた
 排水性舗装トップコートの実証テスト

京都市工業試験場 ○島村哲朗, 北川和男
 日進化成(株) 大道 賢, 山之口 浩
 利昌工業(株) 田中一明, 白石哲也

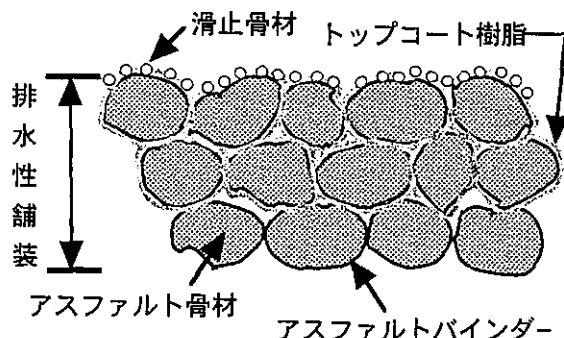
図1 排水舗装トップコート工法概念図

排水性舗装は舗装材に用いられる骨材の間に隙間を残すことで、道路路面に降った雨水等を舗装材の中へ浸透させて排水を促す機能性道路舗装である。雨天時における車両走行の安全性向上に寄与し、騒音の低減にも効果が認められている環境に優しい舗装技術であり、近年、高速道路から市街地幹線道路等への施工が急速に広まっている。トップコート工法は、従来の排水性舗装の表面に樹脂を散布して強固な皮膜を形成させることで、排水性機能を維持したまま耐摩耗性やアスファルト骨材の飛散防止機能を付与する工法（図1参照）であり、トップコート樹脂には主にアクリル系樹脂が用いられている。我々はラポレベルでのRエポのトップコート樹脂への適用性を検討した結果、その有用性、特に透水性能、土砂等による空隙詰まりの抑制効果を確認した¹⁾。そこで今回、Rエポを用いた排水性舗装トップコート工法を車両供用状態である構内道路で試験施工して、舗装体の各種性能（施工性、路面性能等）について追跡調査を行い、実用化へ向けた検討を行った。

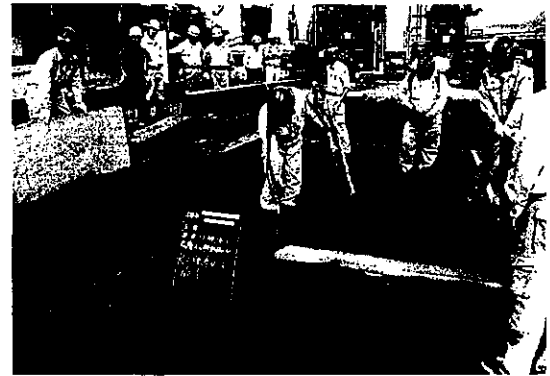
図2 Rエポトップコート散布状況

試験施工は舗装合材工場の構内道路の一部を使用して行った（図2参照）。施工箇所の工区略図を図3に、各工区での施工条件を表1にそれぞれ示した。試験施工箇所は敷地内のダンプカーの待機所前であり、車両発進時のタイヤのすえ切りや土砂等が撒き散らかされるため、試験舗装体に対して供用状態は一般道路より過酷な場所である。試験施工時の舗装体温度、舗装体への造膜状態・硬化時間等を調査してRエポの適用性を検討した。なお、トップコート樹脂の比較

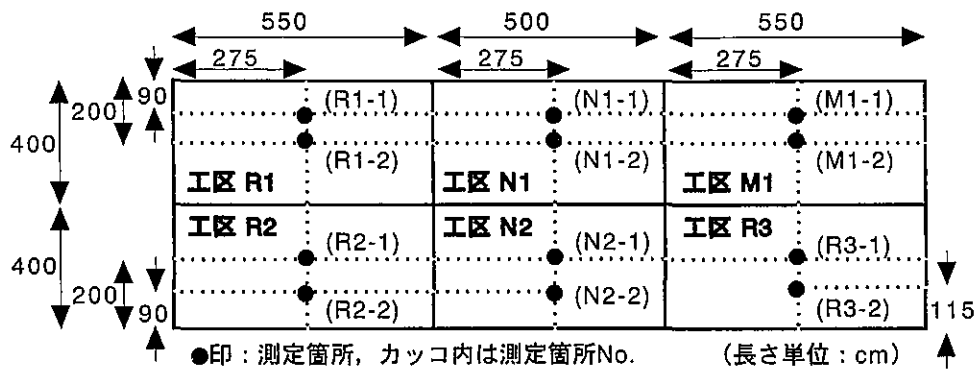
図3 工区および路面特性測定箇所

試験舗装体は施工直後、供用開始後1カ月後、3カ月後に現場透水試験機による透水性能測定、滑り抵抗試験機および動的摩擦測定機 (DFテスター) による滑り抵抗特性値測定を行い、供用後の路面表面観察を行った。各測定箇所は図3中に示し、車両通行量の程度やタイヤのすえ切りの有無を表2に示した。なお、1カ月後、3カ月後の測定前に高圧洗浄機による路面清掃を行った。
